**ARPAT - Area Vasta Centro – Dipartimento del Circondario Empolese**  
**Via Tripoli 18 – 50053 Empoli**

**Oggetto: Mazzoni Ferro S.r.l., installazione in Empoli, via del Castelluccio 37/39. Esiti ispezione AIA ordinaria 2023, cl. EM.01.11.06/3.33**

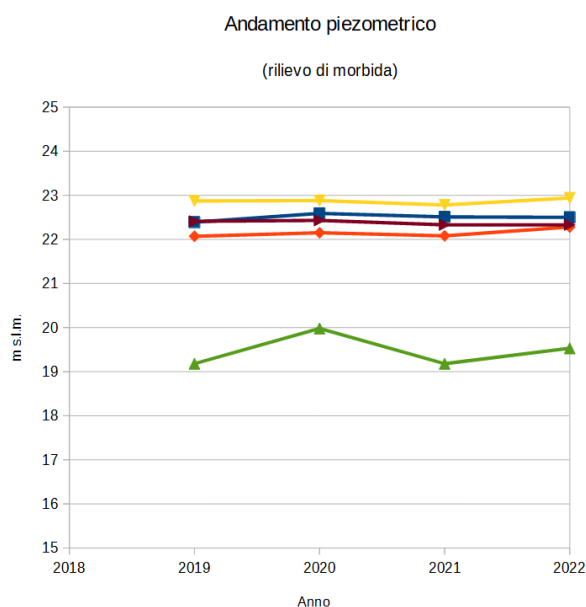
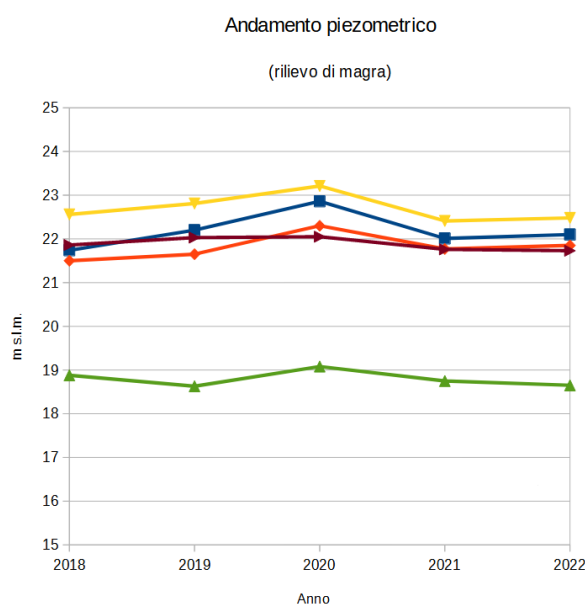
Presenti nel sito cinque piezometri a tubo aperto per intercettare sia la falda superficiale (piezometri P3, P4, e P5, profondità di 5 m) sia quella profonda (piezometri P6 e P7, profondità di 15 m sigillati fino a 8-9 metri dal p.c.). Secondo lo studio presentato dal gestore la falda superficiale e la falda profonda, in pressione, hanno entrambe una direzione prevalente W-E. Dai risultati analitici del monitoraggio annuale 2022 non risultano criticità per i parametri analizzati (idrocarburi e metalli), come non ne risultavano nel periodo ante – AIA, e anche i recenti livelli piezometrici, misurati due volte l'anno in stagione di magra e morbida, sono in linea con i trend storici, come risulta dai seguenti grafici:
